# 西国街道郡山宿の景観の現状と変化

神鋼電機株式会社 池田尚基  
大阪産業大学人間環境学部 金澤成保

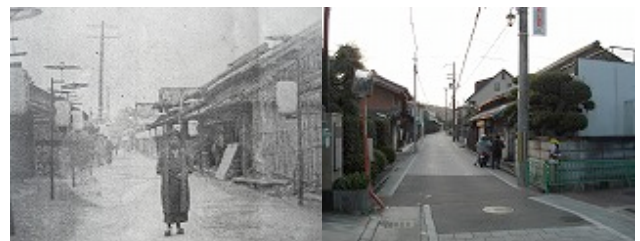
(写真-1)

まずこの項では過去の写真から、景観の変化を把握した。写真-1は明治36年の東町での祭りの様子を写した写真で、写真-2は現在の東町の写真である。

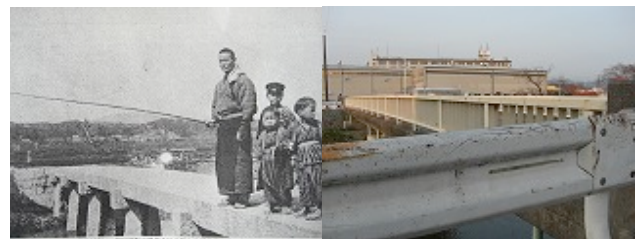
(写真-3)

同様に、写真-3は明治30年ころの宿場町に架かる橋の写真で、写真-4は現在の写真である。

堤防の高さや、橋の素材が違うこともさることながら、何よりも遠くに見える背景が大きく変化していることがわかる。結果、町並みや建物はもちろん、川の堤防や道の舗装、幅などの様子も大きく変わっており、大部分の景観が変化してしまっていることがわかった。
