昭和初期に開発された堺市大美野住宅地における地域景観の保全に関する研究

株式会社現代ランドスケープ 田川 圭佑
大阪府立大学大学院生命環境科学研究科 加我 宏之
大阪府立大学大学院生命環境科学研究科 下村 泰彦
大阪府立大学大学院生命環境科学研究科 増田 昇

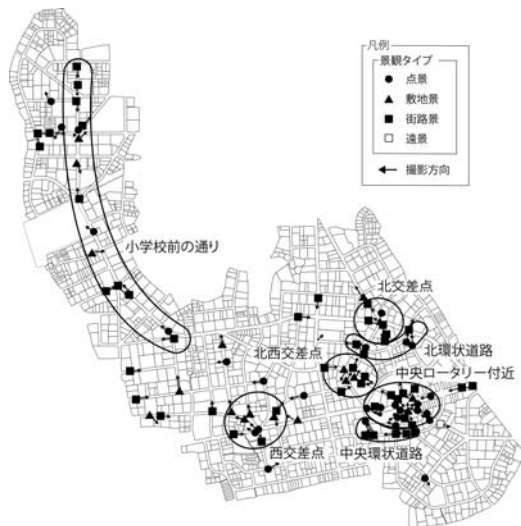
図2 大美野をよく知る人が捉えた大美野らしい景観の分布特性

図2から大美野らしい景観の集積をみると、中央ロータリー、中央環状道路、北西交差点、北交差点、北環状道路、西交差点、小学校前の通りの7ヶ所で集積がみられた。中央ロータリーではロータリーや噴水を捉えた街路景と同時に、周囲の幼稚園や商業施設等周辺施設の点景も捉えられている。中央環状道路付近では、カイツカイブキの生垣を中心として植栽を捉えた街路景がみられ、北西交差点周辺では、カイツカイブキの生垣とサクラ類の庭木の連担を捉えた街路景と、その他の庭木と大規模な戸建住宅を捉えた敷地景が抽出できた。北交差点付近ではロータリーとその他の庭木や商業施設といった周辺環境を捉えた街路景、北環状道路付近では、クスノキやウバメガシの生垣を捉えた点景や曲線道路と道路沿いの生垣や樹木を捉えた街路景が抽出できた。西交差点ではカイツカイブキの生垣を中心とした植栽の連担した街路景や、大規模で古い戸建住宅の敷地景が見られ、交差点付近には公園と商業施設を捉えた街路景もみられた。小学校前の通りでは、カイツカイブキの生垣やロータリーを捉えた街路景が多く捉えられ、学校を捉えた点景も抽出できた。

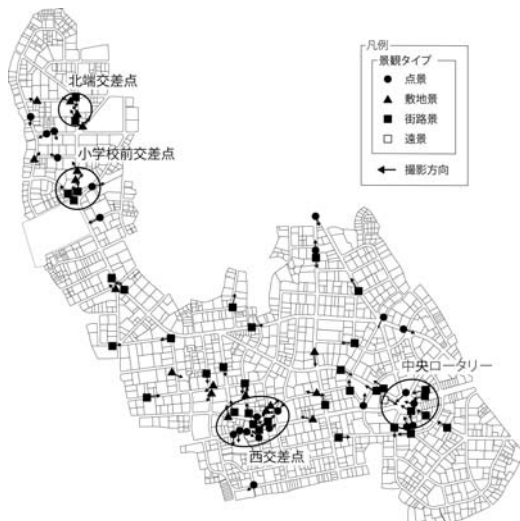
図3 最近住み始めた人が捉えた大美野らしい景観の分布特性

図3から大美野らしい景観の集積をみると、中央ロータリー、西交差点、小学校前交差点、北端の交差点の4ヶ所が抽出できた。中央ロータリーでは噴水を捉えた点景、噴水とロータリーを捉えた街路景が確認できた。西交差点で

は、大美野をよく知る人と同様にカイツカイブキの生垣を捉えた街路景と大規模で古い戸建住宅を捉えた敷地景、公園や商業施設を捉えた点景がみられた。小学校前交差点ではカイツカイブキの生垣を捉えた街路景、その他の庭木とカイツカイブキの生垣を捉えた敷地景が捉えられている。北端の交差点をみると、カイツカイブキの生垣とその他の庭木を捉えた敷地景、カイツカイブキの生垣と小学校を捉えた街路景が抽出できた。
